Boomnr; 707  
Locatie; Jaagpad  
Herplant; Ja, zelfde locatie, mogelijk andere soort  
Bijzonderheden; dood

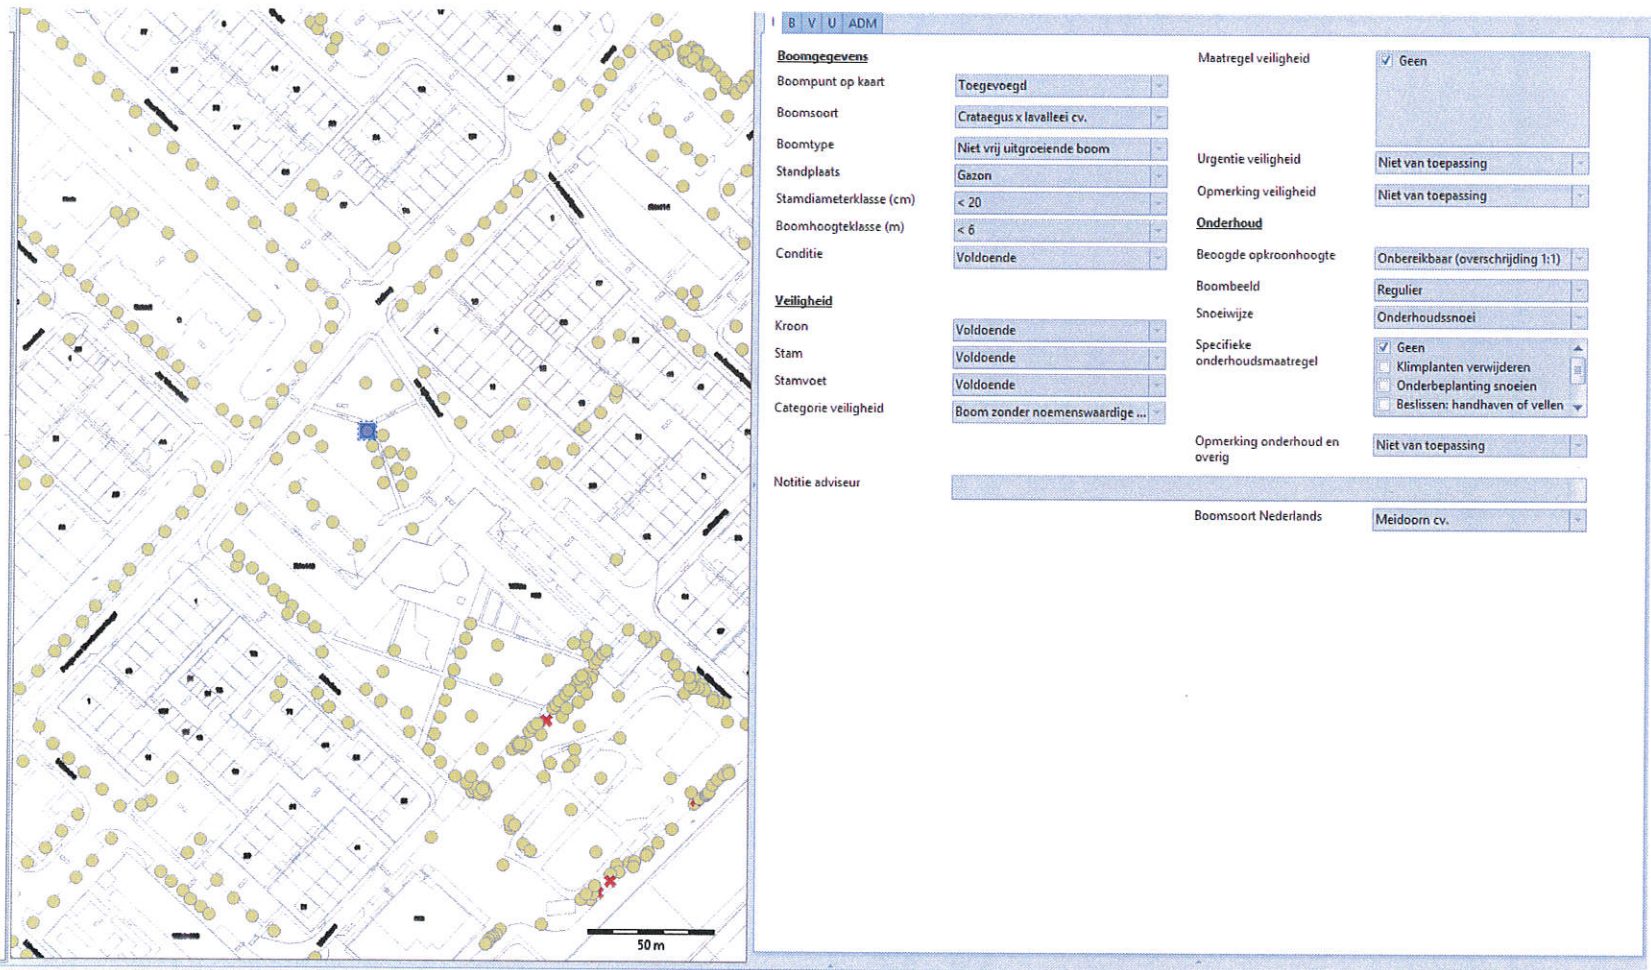
Boomnr; 11156  
Locatie; van Kijfhoekstraat  
Herplant; Ja, zelfde locatie, mogelijk andere soort  
Bijzonderheden; dood

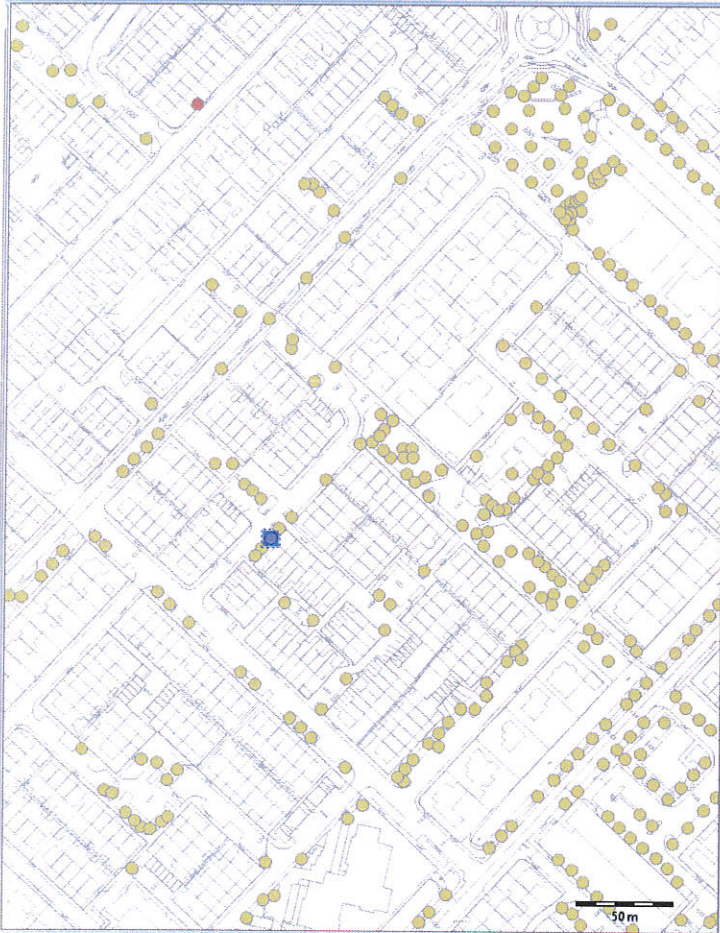
Boomnr; 3341  
Locatie; van der Lekstraat  
Herplant; Ja, zelfde locatie, mogelijk andere soort  
Bijzonderheden; dood

Opmerking onderhoud en overig: Afgestorven top

Specifieke onderhoudsmaatregel: ☒ Beslissen: handhaven of vellen  
☐ Geen  
☐ Klimplanten verwijderen  
☐ Onderbeplanting snoeien

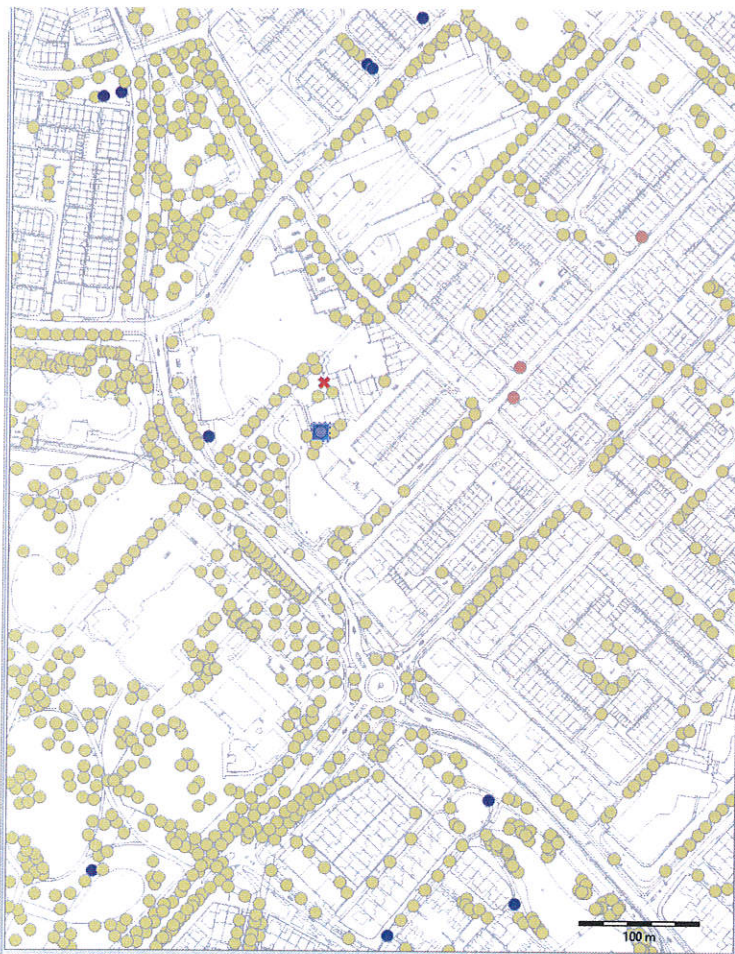
Boomnr; 5780

Bijzonderheden; dood

Herplant; Ja, zelfde locatie, mogelijk andere soort

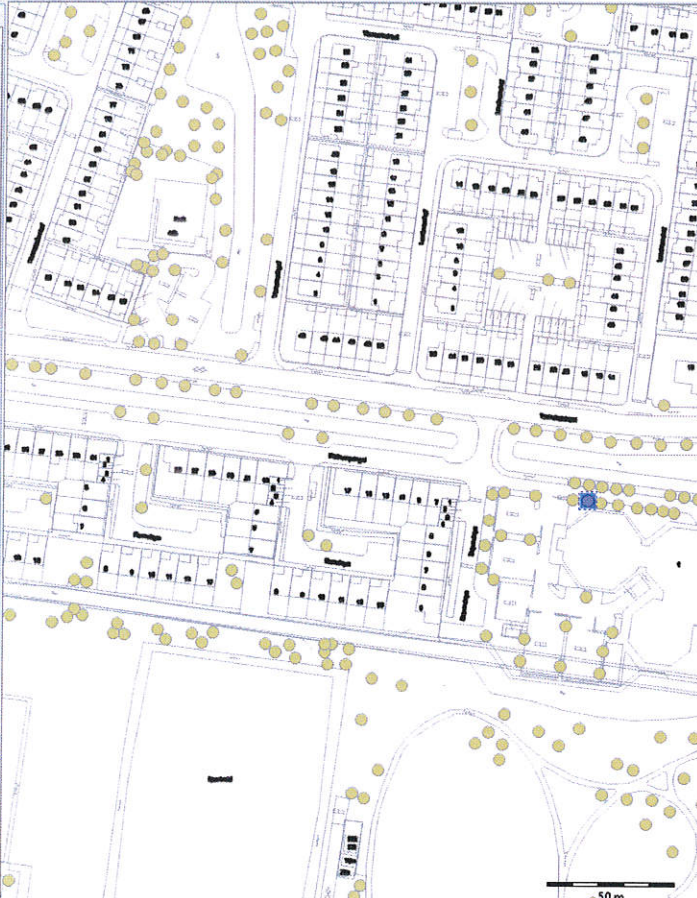
Boomnr; 11879  
Locatie; Weteringsingel  
Herplant; Ja, zelfde locatie, mogelijk andere soort  
Bijzonderheden; dood

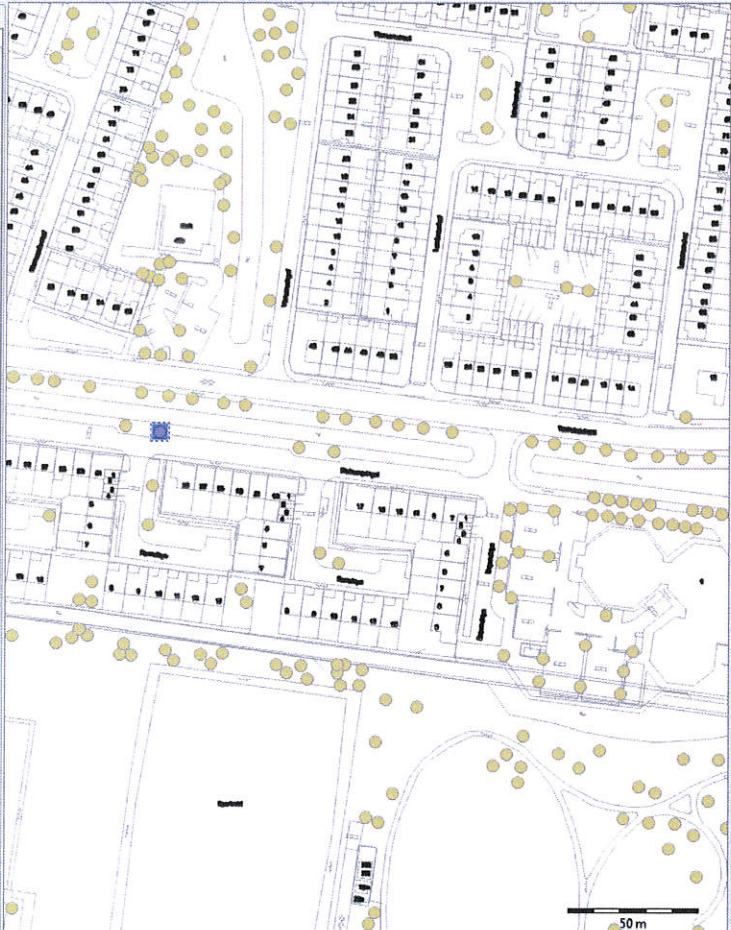
Boomnr; 1882

Bijzonderheden; dood

Herplant; Ja, zelfde locatie, mogelijk andere soort

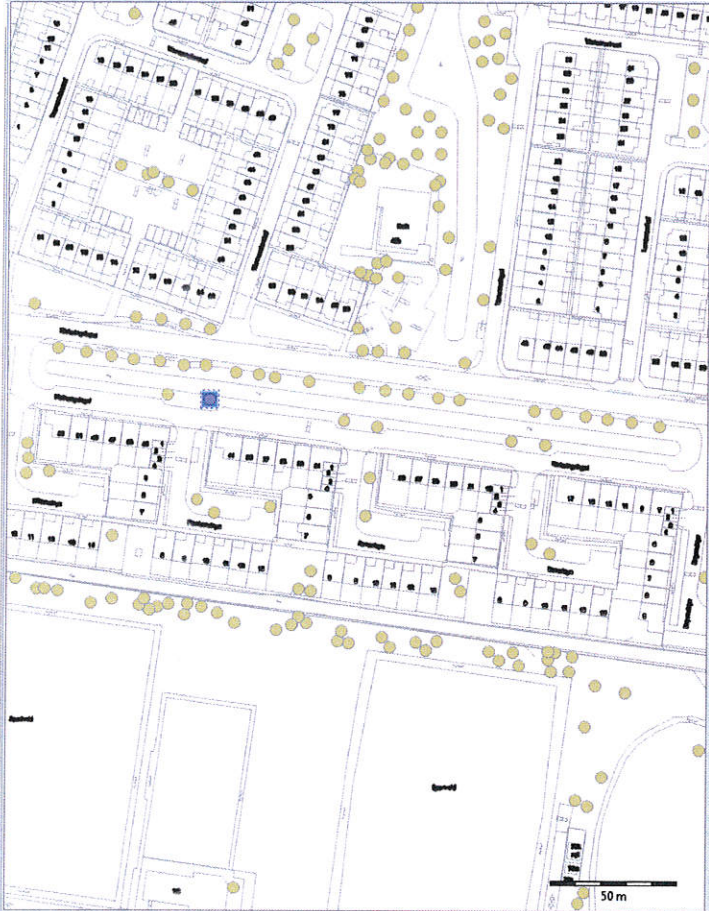
Boomnr; 1885

Bijzonderheden; dood

Herplant; Ja, zelfde locatie, mogelijk andere soort

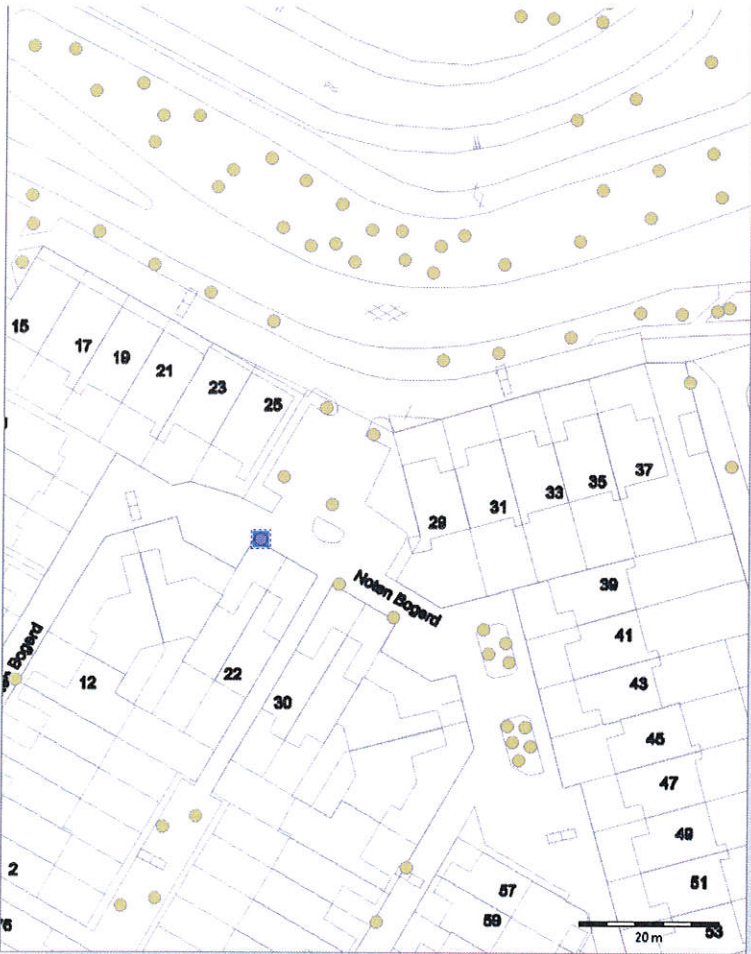
Boomnr; 914  
Locatie; Noten Bogerd  
Herplant; Ja, zelfde locatie, mogelijk andere soort  
Bijzonderheden; dood

| Conditie | Slecht |

| Categorie veiligheid | Attentieboom |

Afstervingsverschijnselen

| <input checked="" type="checkbox"/> Jaarlijkse inspectie |

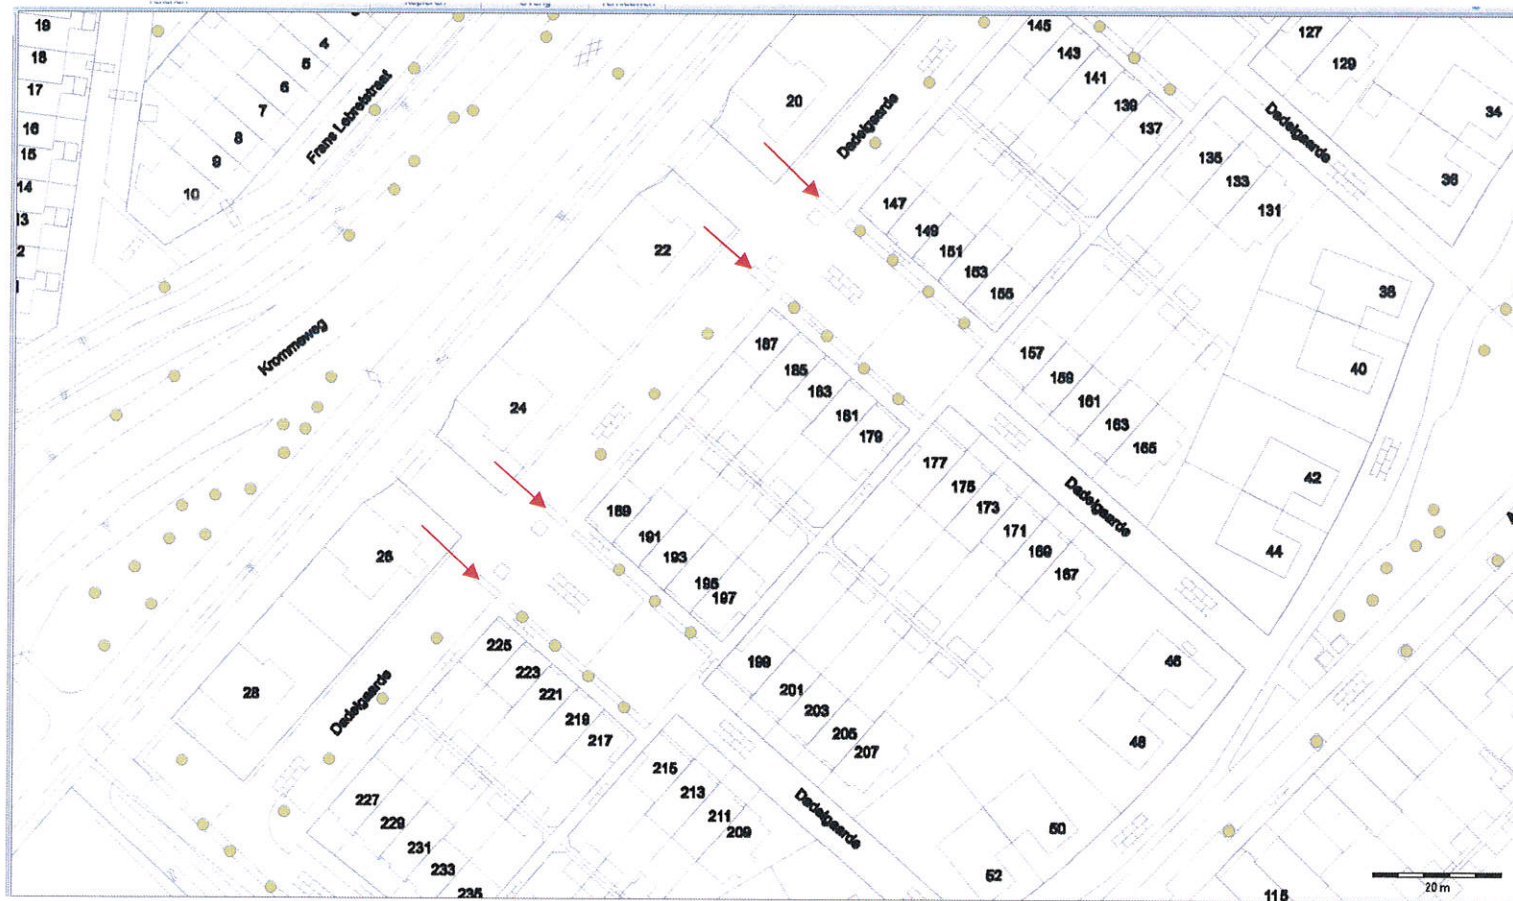
Boomnr; 7222, 6519, 7116, 7212, 4 x amberboom. Nummers komen niet uit gemeentelijk beheersysteem!

Bijzonderheden; dood

Herplant; Ja, zelfde locatie, mogelijk andere soort

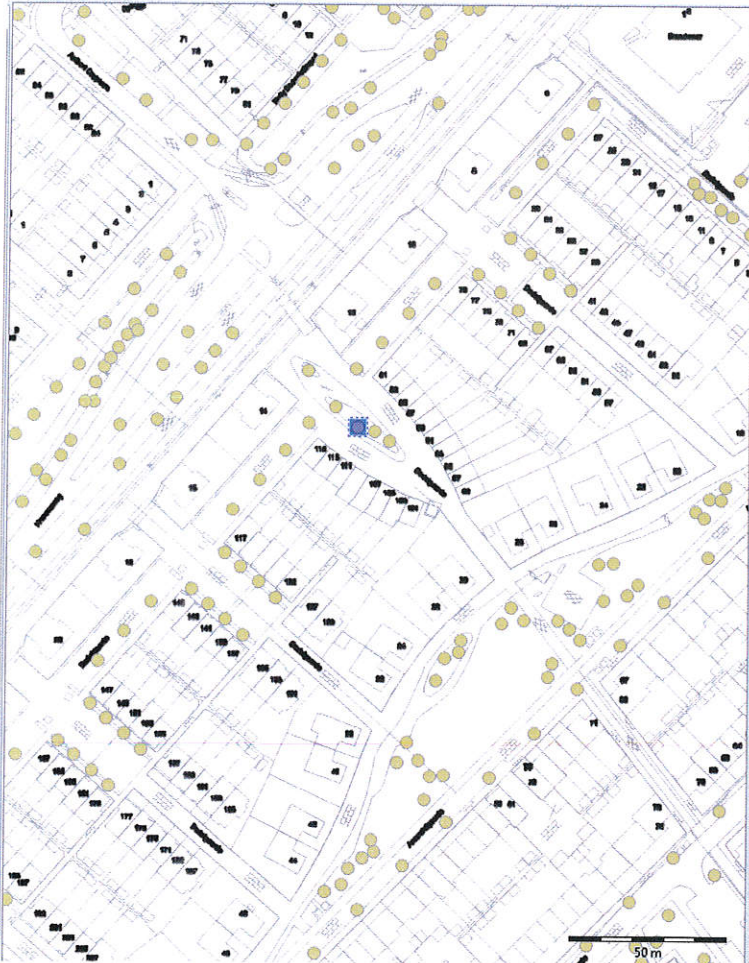
Boomnr; 8762  
Locatie; Dadelgaarde  
Herplant; Ja, zelfde locatie, mogelijk andere soort  
Bijzonderheden; dood

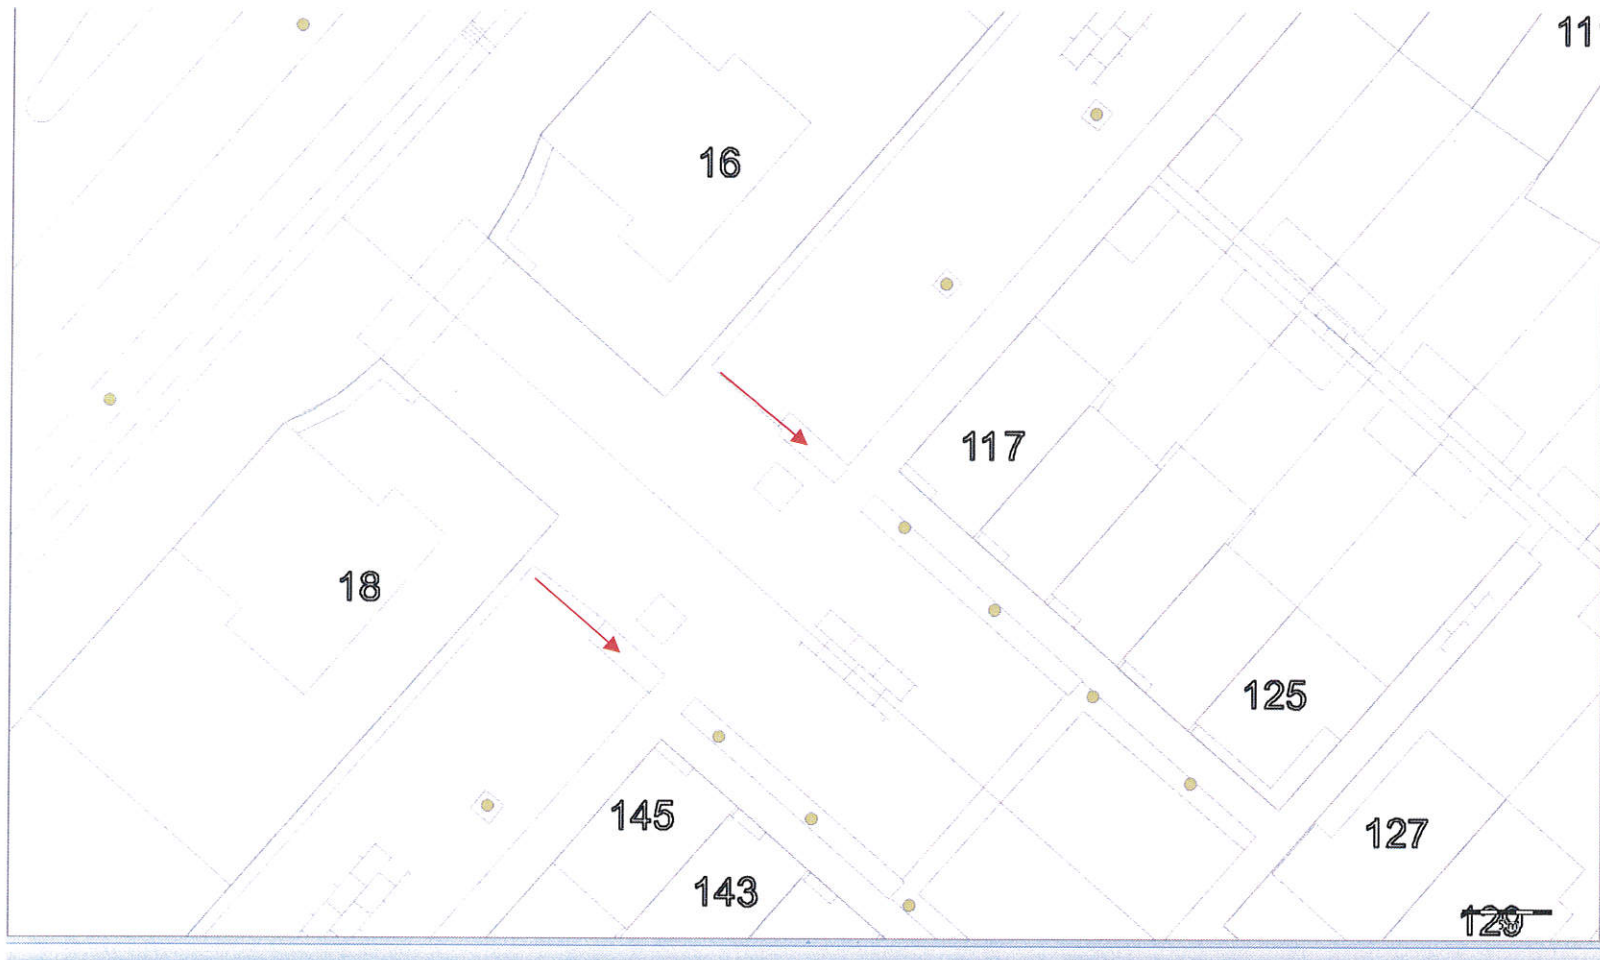
Boomnr; 9623, 7634 2 x amberboom. Nummers komen niet uit gemeentelijk beheersysteem!

Bijzonderheden; dood

Herplant; Ja, zelfde locatie, mogelijk andere soort

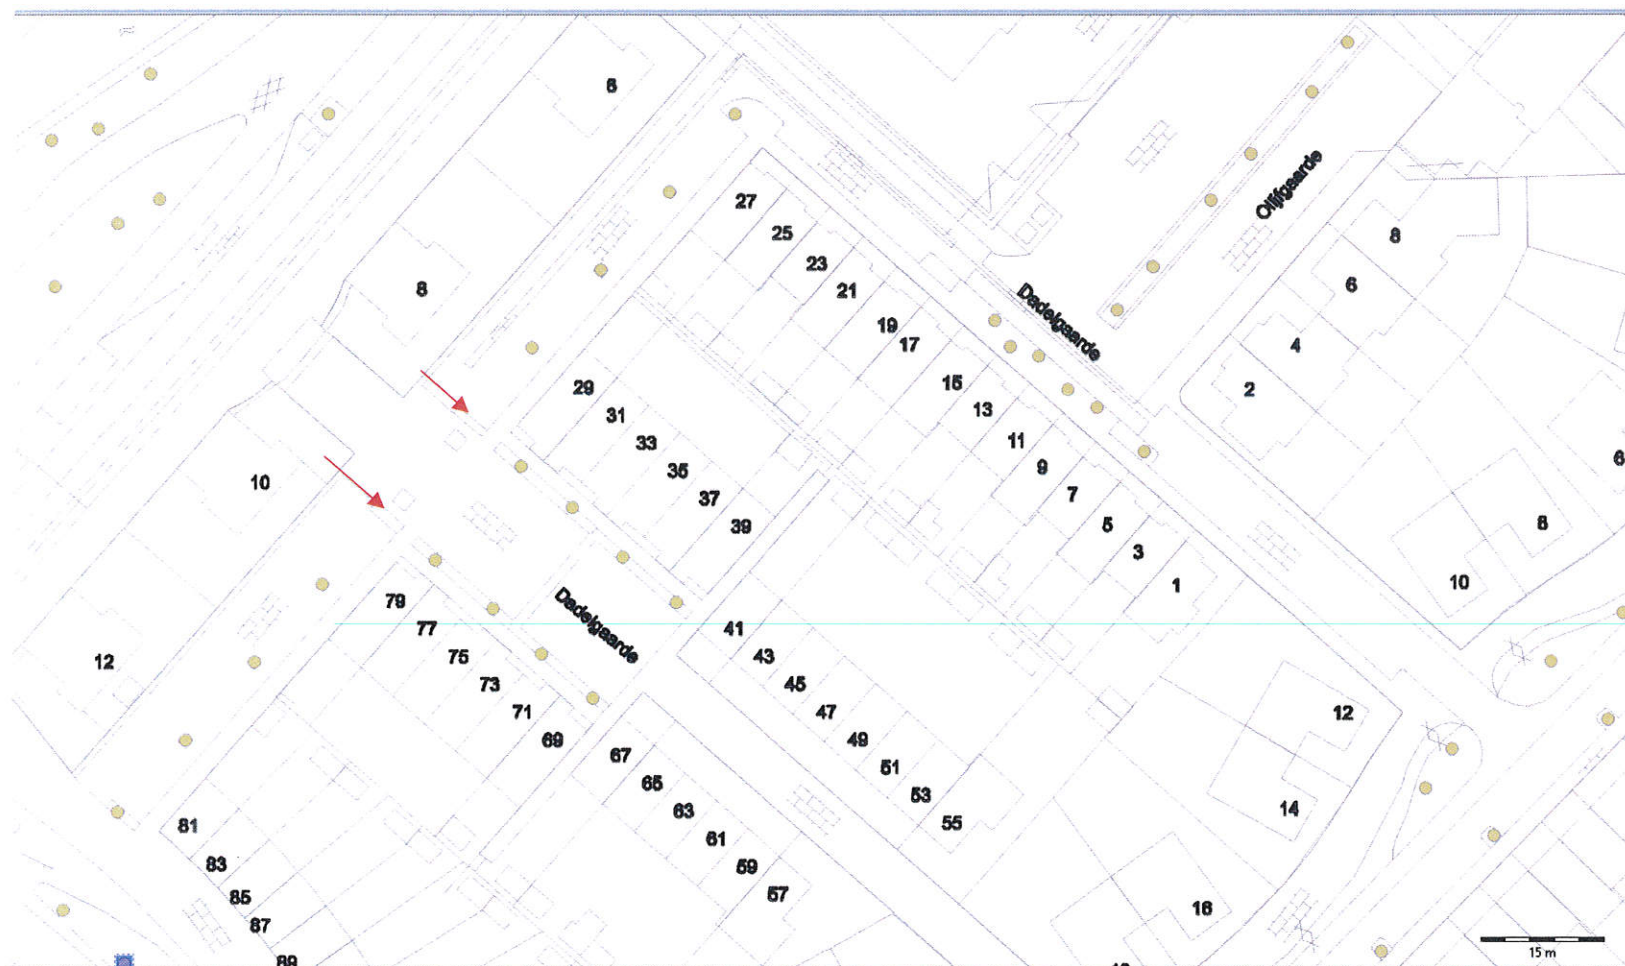
Boomnr; 7630, 9740 2 x amberboom. Nummers komen niet uit gemeentelijk beheersysteem!

Bijzonderheden; dood

Herplant; Ja, zelfde locatie, mogelijk andere soort

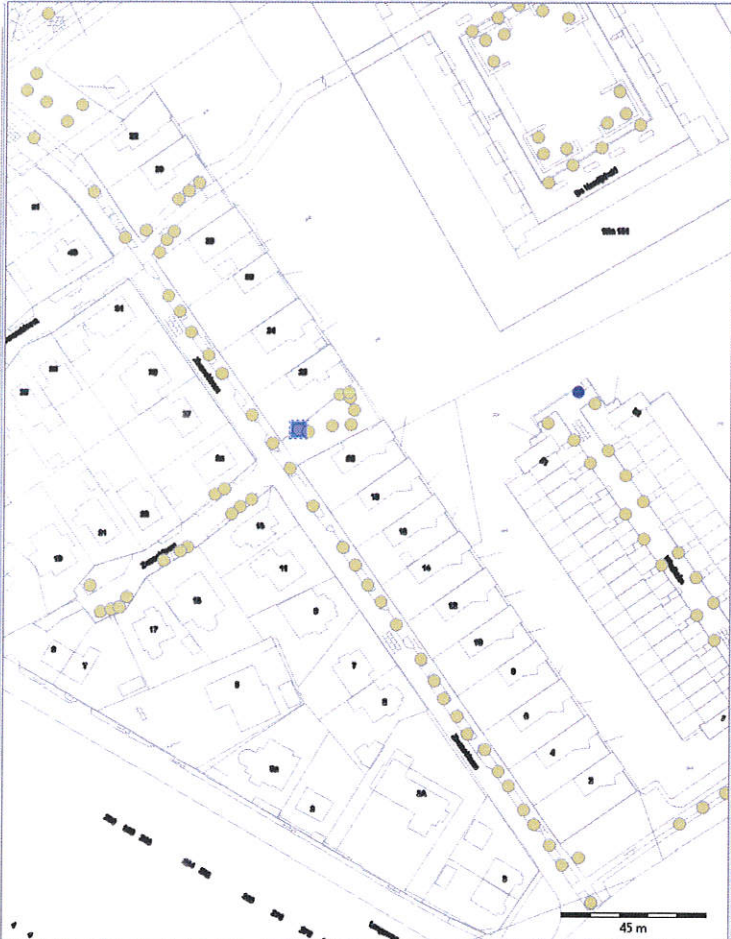
Boomnr; 3241

Bijzonderheden; dood

Conditie: Onvoldoende

Herplant; Ja, zelfde locatie, mogelijk andere soort
