Boomnr; 4876  
 Locatie; Halfweg, hoek van Kijfhoekstraat thv huisnr 1  
 Herplant; Ja, zelfde locatie, mogelijk andere soort  
 Bijzonderheden; zie bijgevoede rapportage Bomenwacht

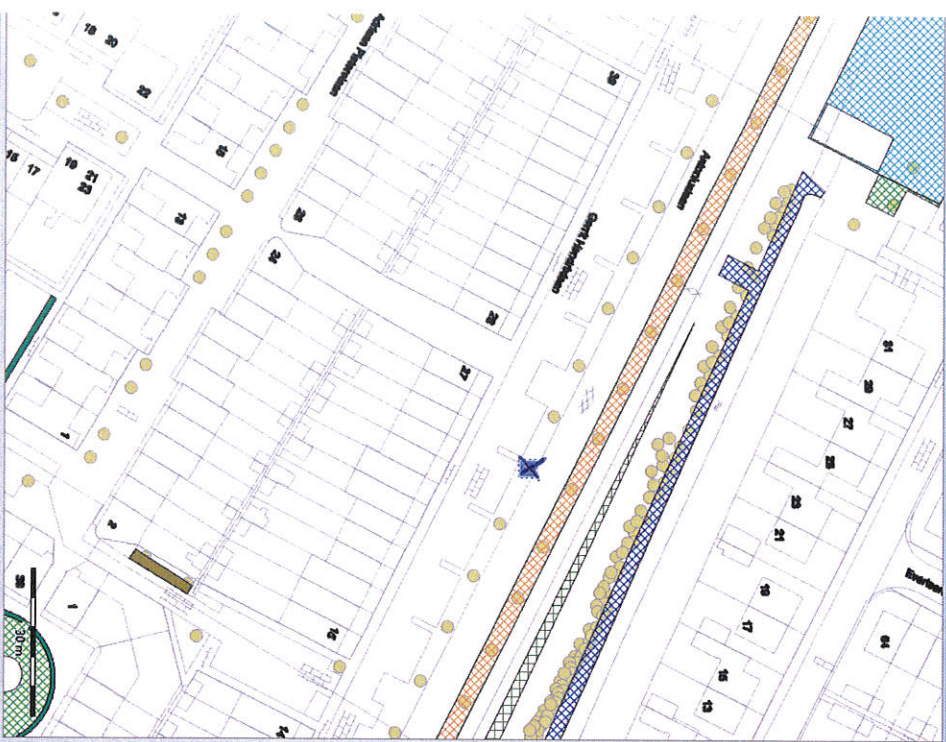
Boomnr; 7633

Bijzonderheden; Boom is dood.

Herplant; Ja, zelfde locatie.

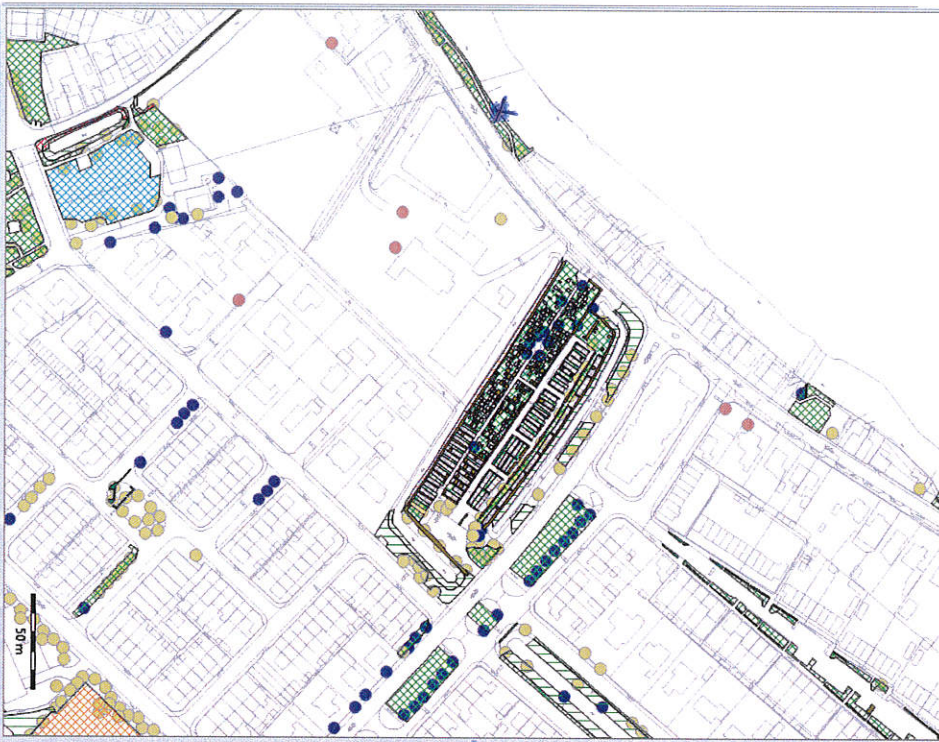
Boomnr; 7788

Bijzonderheden; Boom is dood.

Herplant; Ja, zelfde locatie.

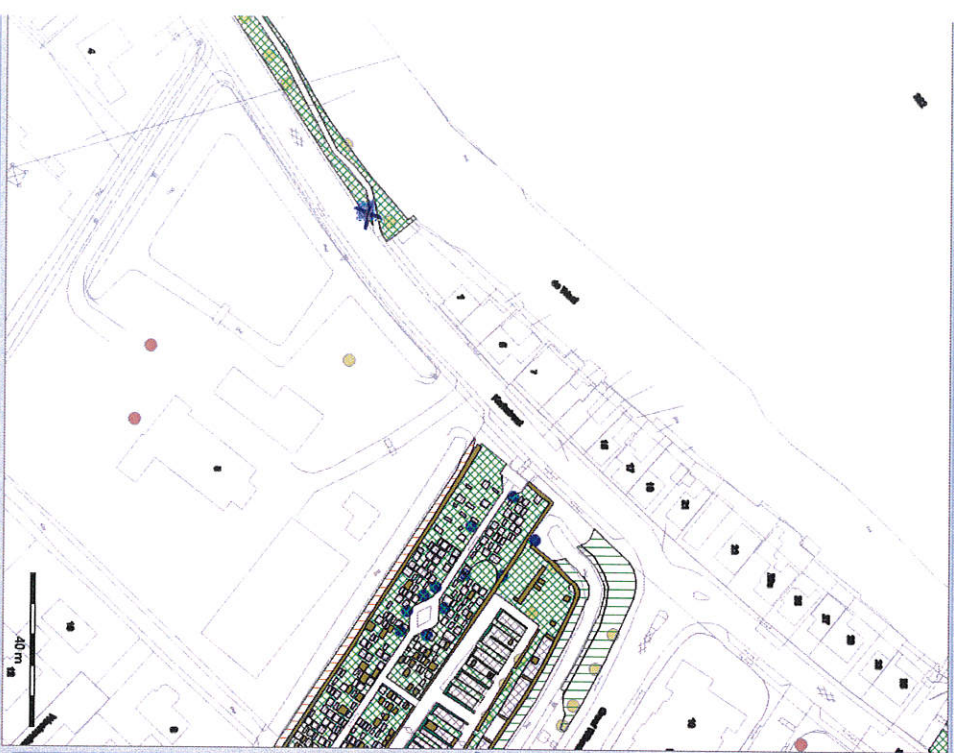
Boomnr; 5413  
Locatie; Kerkstraat t.h.v. huisnr. 1  
Herplant; Ja, zelfde locatie.  
Bijzonderheden; Boom is dood.

Afsterfingsverschijnselen
